給水が正常にされていない場合

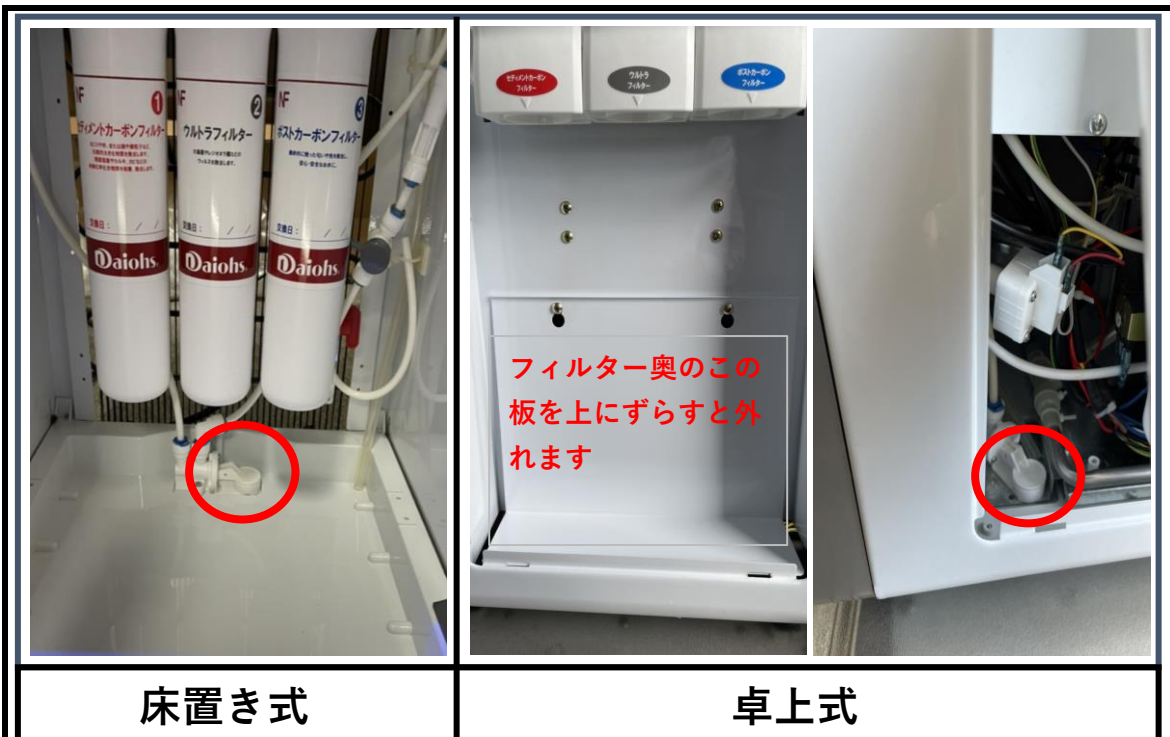
上記の蓋が閉まっている状態が正常です。

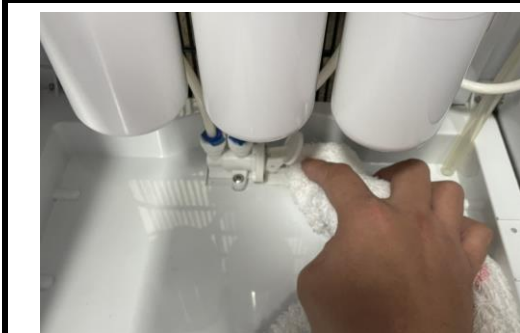
膨らんだリークタオルを取り除き、水気が無くなるまでタオルかペーパー等で拭き上げてください。

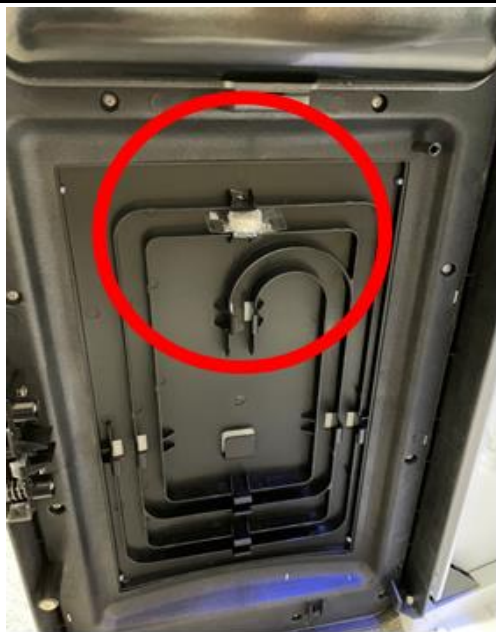
床置き式

下カバー内側にあります。

リークタオルの予備は上記写真の場所にあります。

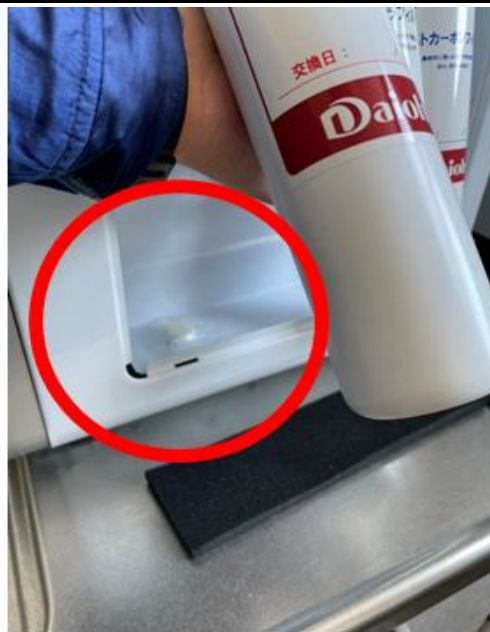
卓上式

フィルター下のスポンジの下にあります。

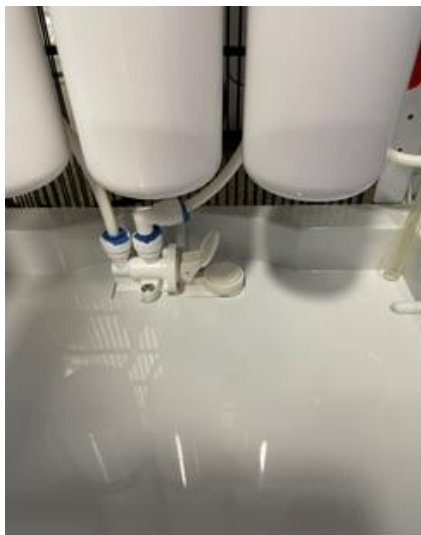
リークタオルを入れる

上記の様にリークタオルを入れて蓋を閉めれば再度給水可能になります。

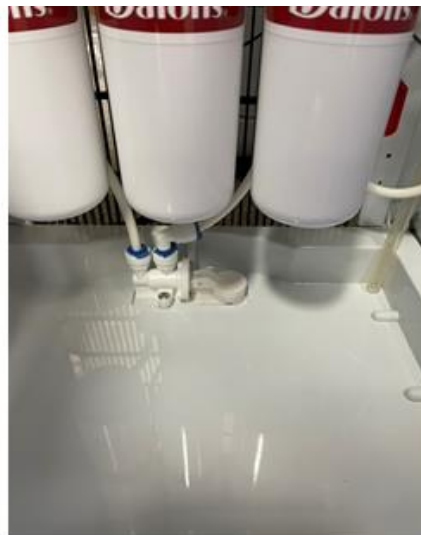
漏水遮断装置の蓋を閉める
